UNIVERSIDAD DE CUENCA
Facultad de Ciencias Químicas
Carrera de Ingeniería Ambiental

Evaluación de la calidad de agua y suelo y propuesta de un plan de manejo ambiental en la comunidad de Jalupata del cantón El Tambo, provincia del Cañar

**Trabajo de titulación previo a la
obtención del título de Ingeniero
Ambiental**

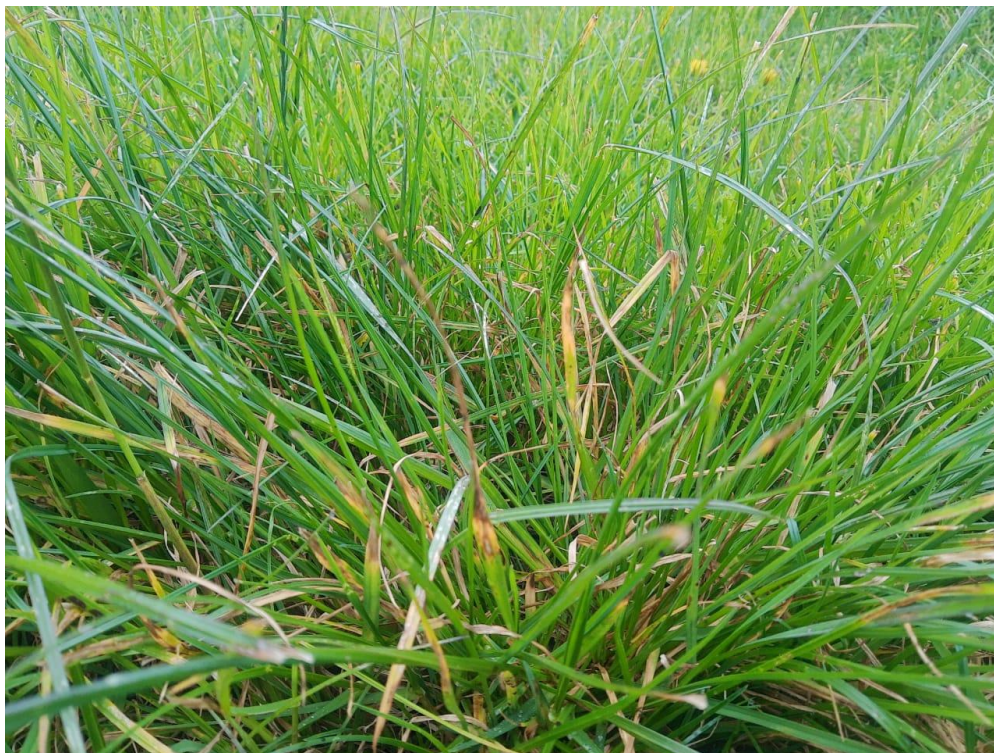
Anexo 13: Vegetación local con coloración amarilla debido al desequilibrio químico biológico en el suelo.

- ✚ En referencia a la calidad del suelo, considerando su condición química – biológica, en relación a la normativa límite de referencia vigente, que establece valores en los cuales los elementos podrán albergar condiciones óptimas para continuar con los ciclos biogeoquímicos, se ha demostrado alteraciones considerables entre sus elementos, mismos que se interrelacionan y demuestran variabilidad progresiva. Estos cambios o variables en el equilibrio bioquímico del suelo pueden generar daños en el entorno y demostrar mediante Fisiopatías en las plantas (Coloración de la vegetación), estos daños son progresivos y acumulativos (César, David, & Javier, 2017). (*Anexo 13*)

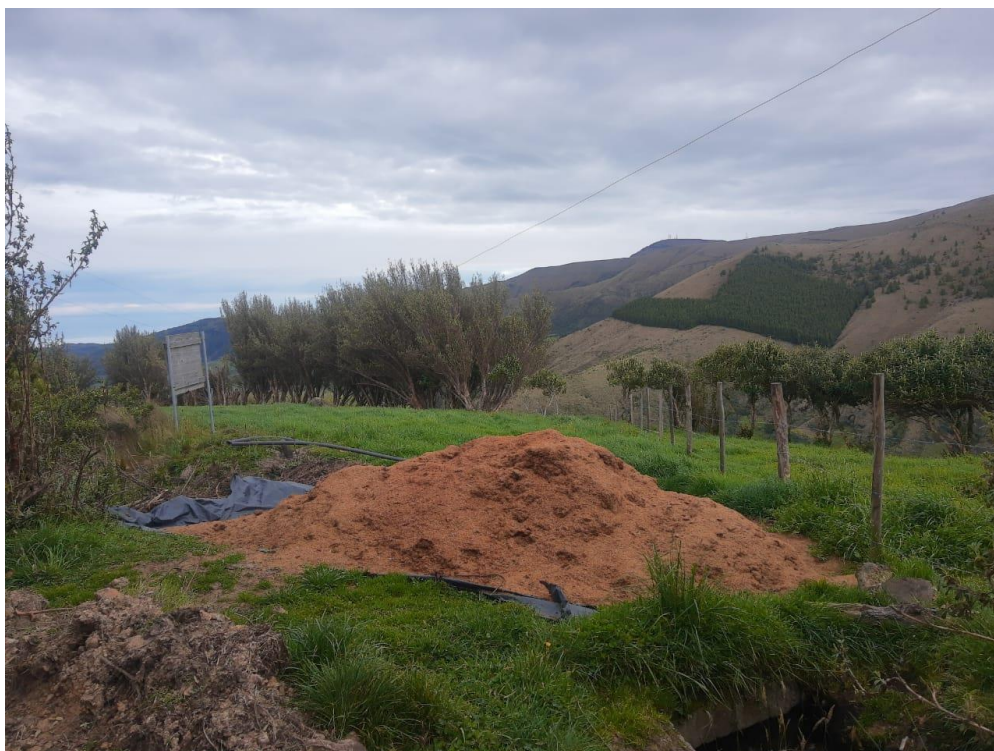
Anexo 14: Gallinaza empleada por los lugareños para la fertilización del suelo, misma que genera alteraciones a las condiciones normales del lugar.
